# エネルギー効率化：設備の健全化(空調室外機)

## エコピカ活動

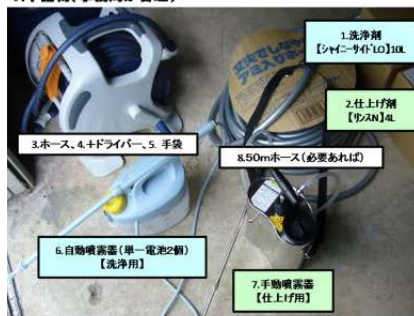
1.準備物(事務局が管理)

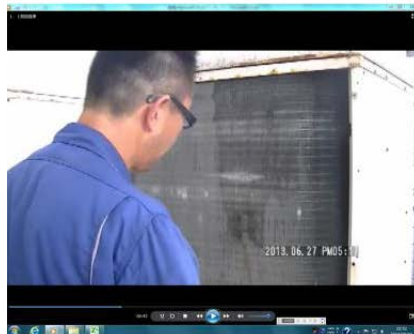
2.室外機近くの水道からホースで引っ張ってくる  
3.空調機を止め、室外機カバーをドライヤーで外す  
4.洗浄剤を自動噴霧器に補充してから洗浄

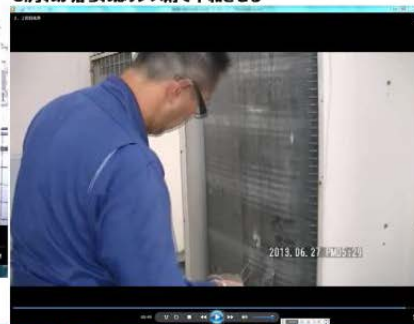
7.汚れが落ち切れない場合は4(洗浄)に戻る  
8.汚れが落ちればリンス剤で中和させる

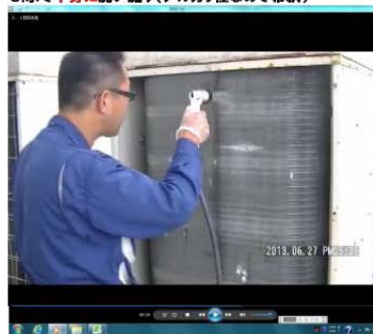
5.水で十分に洗い流す(アルカリ性なので希釈)

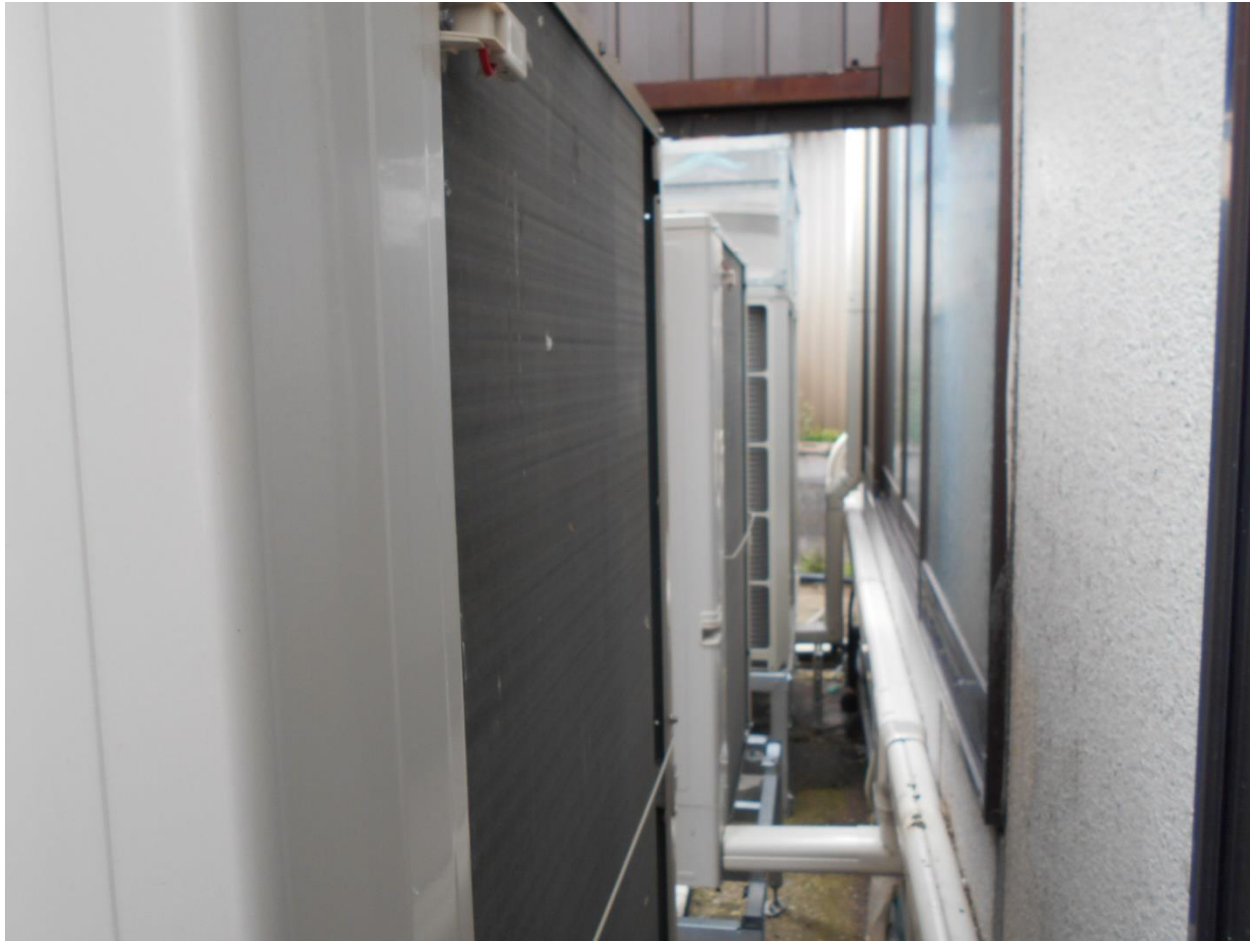
新規設置場所＝メンテナンス作業可能  
特に地上では壁から離す

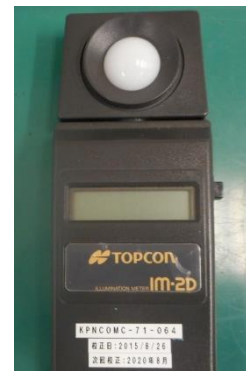
照度計

#### 照度チェック

- ・明るすぎ
- 【電気使用量↑】
- ★暗すぎると
- 作業性↓、安全性↓

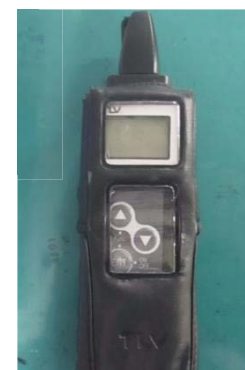
トラップチェッカー

#### ドレン排出チェック

- ・蒸気漏れ、ドレン詰まり
- 【重油使用量↑】
- ★めっき温度異常で
- 品質悪化
